REVESTIMIENTOS EN EDIFICIOS

EVALUACIÓN DE RIESGOS DE INCENDIO

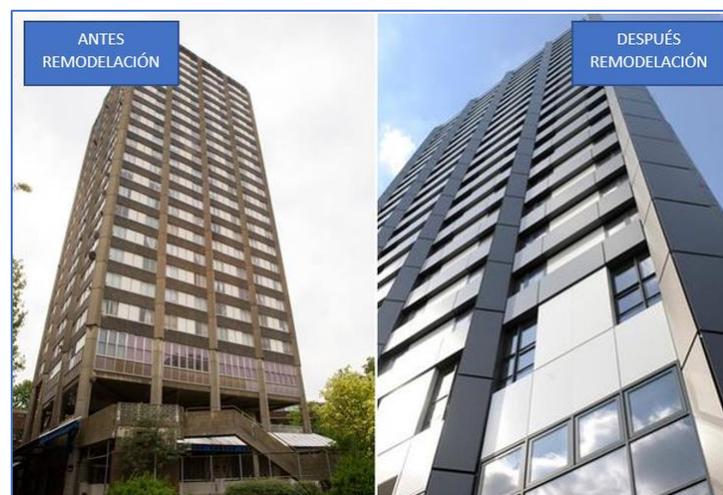
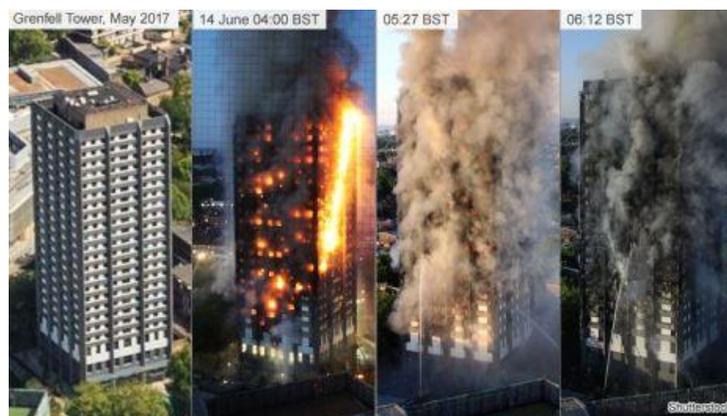
El 14 de junio de 2017 se produjo un incendio en la **Torre Grenfell**, un bloque de viviendas residenciales de 24 pisos en North Kensington, Londres. El bloque es propiedad del Royal Borough of Kensington and Chelsea, pero la gestión del bloque es responsabilidad de la Organización de Gestión de Inquilinos de Kensington y Chelsea. El evento sorprendió por la rapidez en la que el incendio se propagó envolviendo el edificio de 120 departamentos y cobrándose 72 vidas.

La torre fue construida en 1974 y contiene 129 pisos. Se estimó que albergaba al momento del evento cerca de 350 personas en la noche del incendio. Una renovación de la torre se completó en 2016, incluyendo nuevas revestimiento exterior, ventanas de repuesto, sistemas de calefacción y remodelación de los cuatro pisos inferiores.

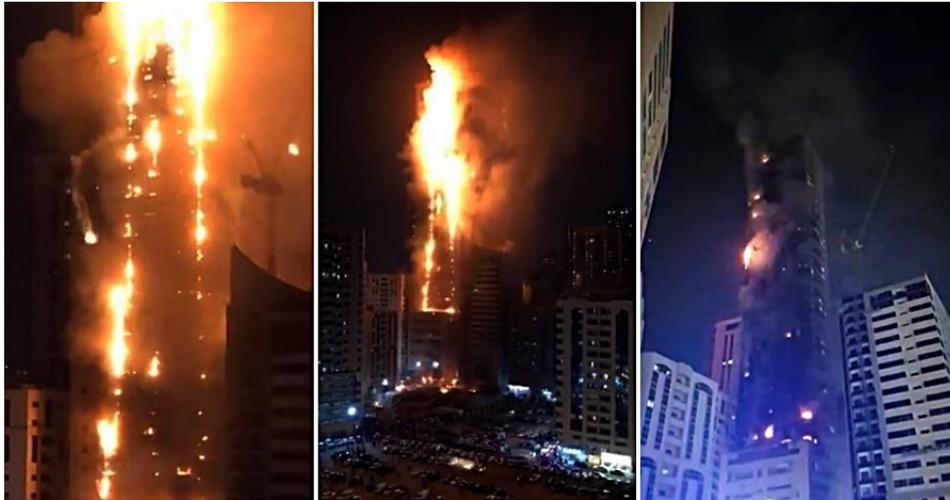
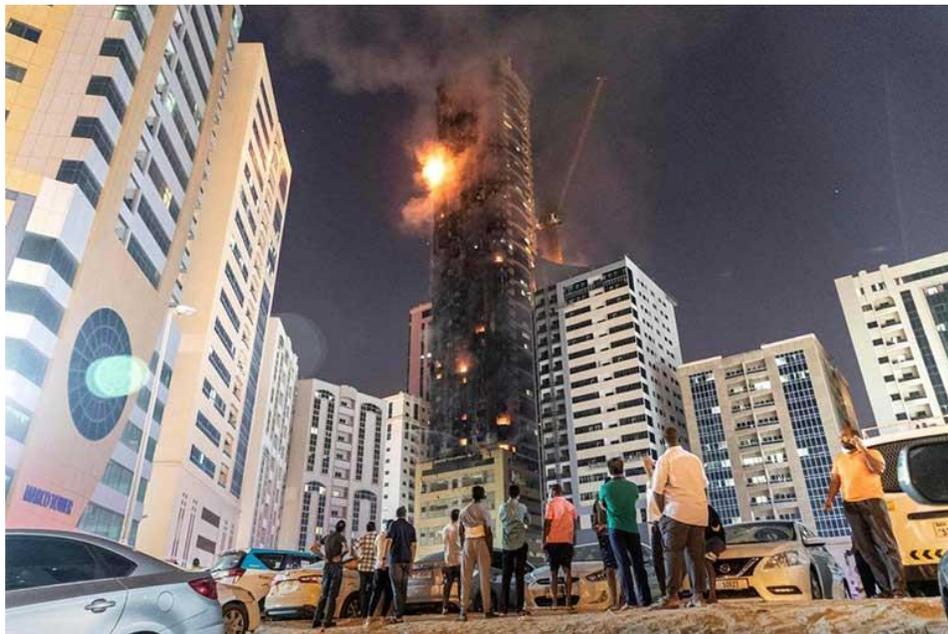
El 07 de Mayo de 2020 una torre de gran altura se incendió en los Emiratos Árabes Unidos y las autoridades dijeron que no estaba claro de inmediato qué causó el incendio. Los lados de la Torre Abcco de 48 pisos en Sharjah vieron salir llamas del edificio. La ciudad es vecina de Dubai. La razón de las llamas, dicen los expertos en construcción y seguridad, es el material utilizado para los revestimientos de los edificios.

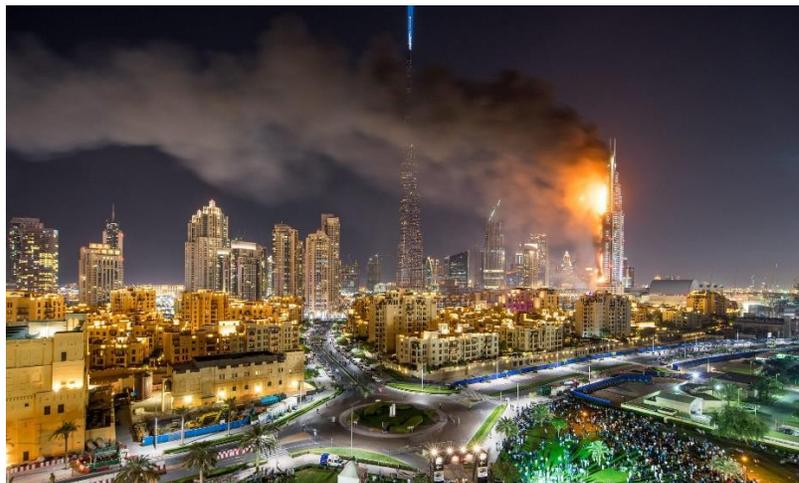
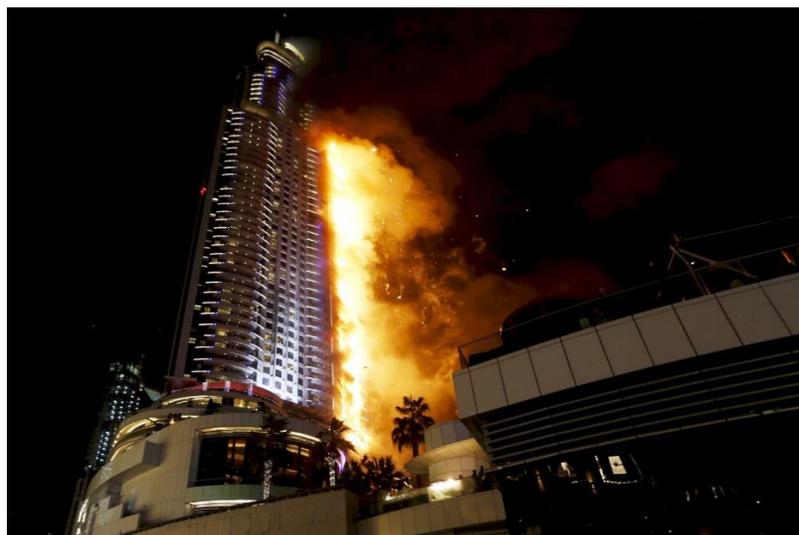
Enero de 2016, un incendio en el Hotel The Address en Dubai en la víspera de Año Nuevo ha causado daños considerables, con estimaciones no oficiales para las reparaciones y pérdidas por interrupción de negocios que exceden los \$ 100 millones. Millones de personas en todo el mundo vieron el enorme incendio que viajaba por el exterior del edificio y muchos han preguntado cómo podría ocurrir esto. El edificio estaba equipado internamente con rociadores pero no en los balcones exteriores. Los rociadores funcionaron, ayudando a prevenir la propagación del fuego dentro del edificio y cualquier pérdida de vidas por lo que fue un gran incendio. Todos los informes indican que el incendio comenzó en un balcón exterior y se extendió al revestimiento combustible del edificio. Hasta 2012, el revestimiento de núcleo combustible, compuesto de material aislante barato y liviano, como el polietileno o el poliuretano entre láminas de aluminio, era ampliamente utilizado en Dubai.

Si bien este tipo de revestimiento puede lograr una clasificación de resistencia al fuego en algunas pruebas de fuego estandarizadas, el núcleo es combustible y si el fuego ingresa al núcleo, el incendio puede extenderse rápidamente.
